RELATÓRIO DE TESTE DE CARGA EM PAVIMENTOS

3.1 Imagens dos Trechos a serem pavimentados

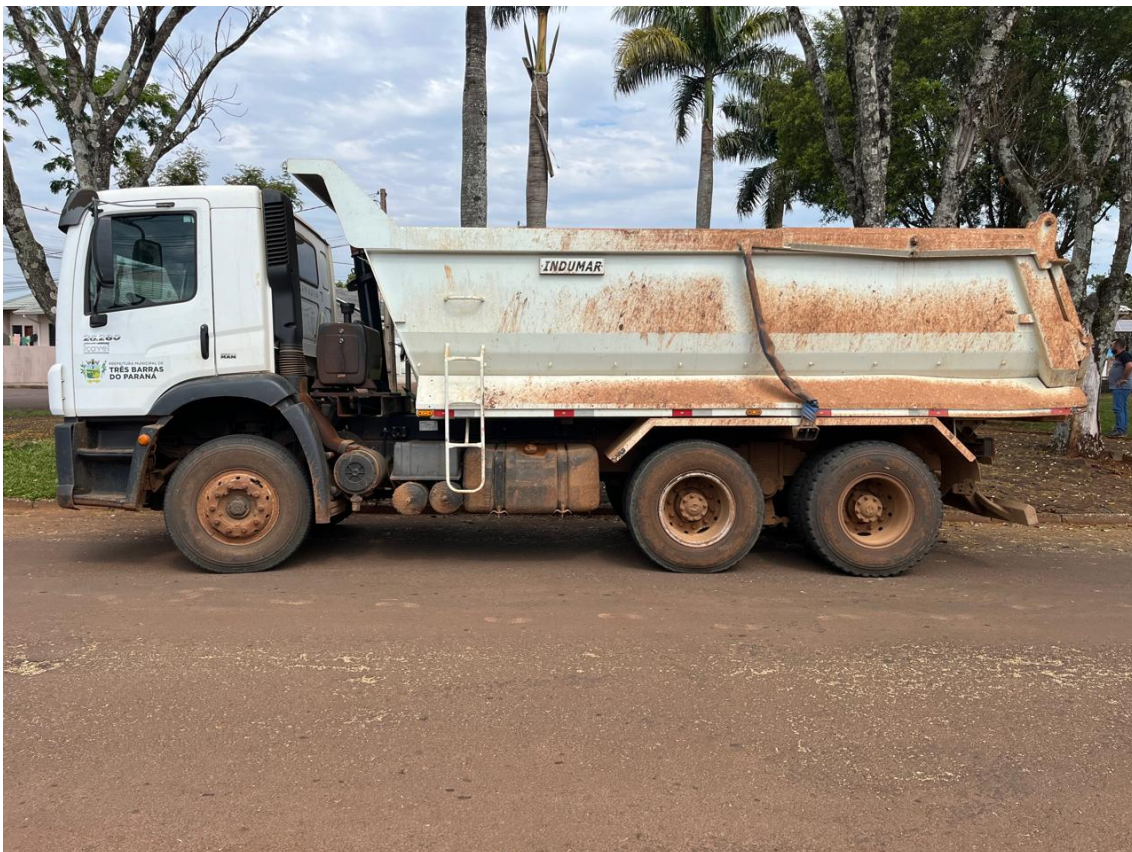
Para o caso em tela, onde iremos executar recapeamento asfáltico sobre pavimentação existente em CBUQ, utilizamos para a realização dos testes de carga um Caminhão Basculante da marca Volkswagen modelo 26.280 6x4 com peso bruto com carga de cascalho de 20,7 Ton.

Figura 8 – Caminhão utilizado para Teste de Carga
